# RÜCKRUFMITTEILUNG

## Cannondale Mountainbikes der Jahre 2011-2015 mit einteiligem, integrierten (OPI)-Vorbau

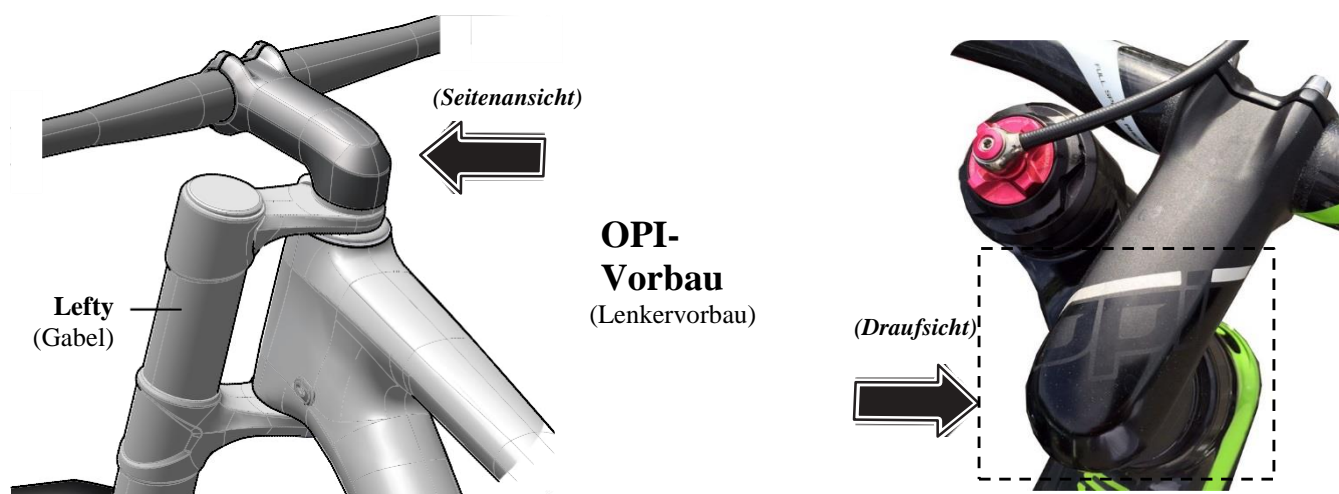
**Ihr Fahrrad ist von diesem Rückruf betroffen, wenn es einen OPI-Vorbau hat.**

- OPI-Vorbauten sind mit dem „OPI“-Logo in schwarz mit einem weißen Streifen darüber gekennzeichnet. OPI-Lenkervorbauten sehen glatt aus und sind am Gabelschaft abgerundet.
- OPI-Vorbauten haben keine Vorbauschauben, nur 4 schrauben am Lenker. Anhand der Abbildung oben können sie ein vom Rückruf betroffenes Fahrrad identifizieren.

Von diesem Rückruf betroffene OPI-Gabelschäfte haben einer verringerte Lebensdauer, was dazu führen kann, dass die Gabelklemmen oder Schrauben mit der Zeit brechen. Falls dies passiert, könnte ein Fahrer die Kontrolle verlieren und einen Unfall erleiden.

**Kunden mit einem Fahrrad mit einem OPI-Vorbau sollten den nächstgelegenen autorisierten Cannondale-Händler kontaktieren.** Die Händler werden den OPI-Vorbau und die Gabel des Fahrrads auf Beschädigungen untersuchen und den OPI-Vorbau mit einer Verstärkung ausstatten sowie neue Lefty-Klemmbolzen installieren.
